トラブルの解決

サービス構成プリント

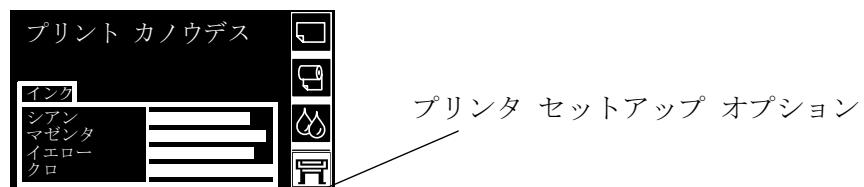
- 1 プリンタに用紙（ロール紙またはA4以上のカット紙）を取り付けます。
- 2 フロントパネルに「プリント カノウデス」というメッセージが表示されたら、「プリンタ セットアップ オプション」のアイコンまでスクロールして「ニュウリヨク」ボタンを押します。

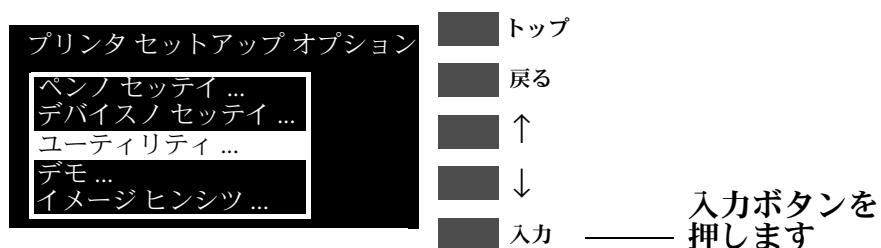
- 3 「プリンタ セットアップ オプション」メニューが表示されたら、矢印を使って「ユーティリティ」メニュー表示までスクロールし、「ニュウリヨク」ボタンを押します。

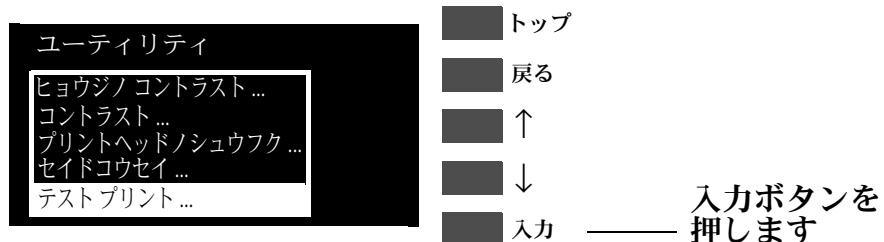
- 4 「ユーティリティ」メニューが表示されたら、矢印キーを使って「テストプリント」メニュー表示までスクロールし、「ニュウリヨク」ボタンを押します。

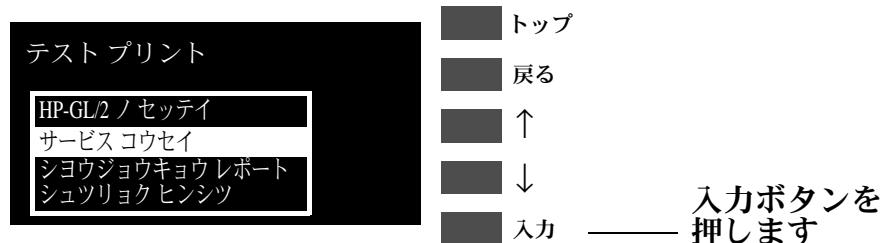
- 5 矢印キーを使って「サービス コウセイ」までスクロールし、「ニュウリヨク」ボタンを押すと、サービス構成プリントが印刷されます。
